## Taajamaväylän saneerauksen vaikutukset

Hankasalmen ja Kauhavan liikenneturvallisuuden sekä Hankasalmen liikenneolosuhteiden kehitys

Tielaitoksen  
selvityksiä

75/1992

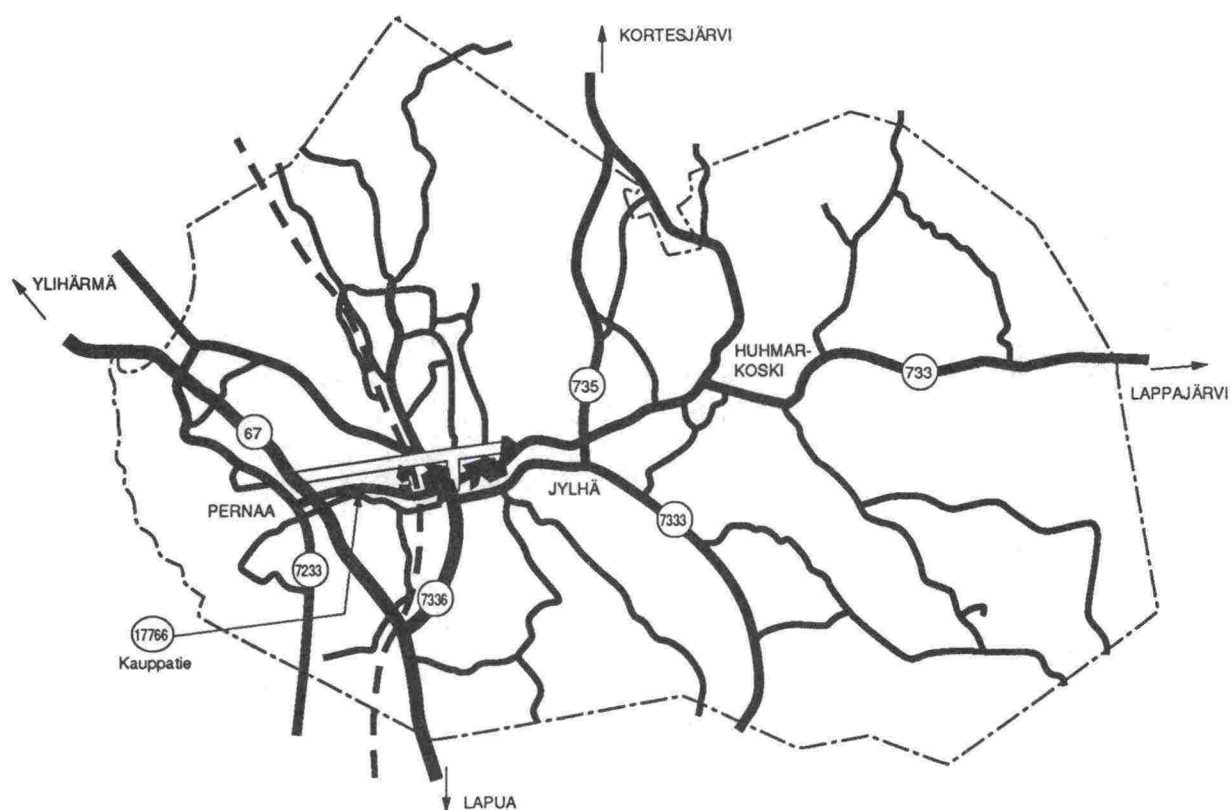
Kuva 1. Kauhavan kaupungin alue.

Kauhava sijaitsee Vaasan läänissä n. 15 km etäisyydellä Lapualta ja n. 40 km etäisyydellä Seinäjoelta. Noin 8 700 asukkaan kaupungin asukkaista lähes 60 % asuu keskustataajaman alueella. Kaupungin eri osien ja tärkeimpien tieyhteyksien sijainti käy ilmi kuvasta 1.

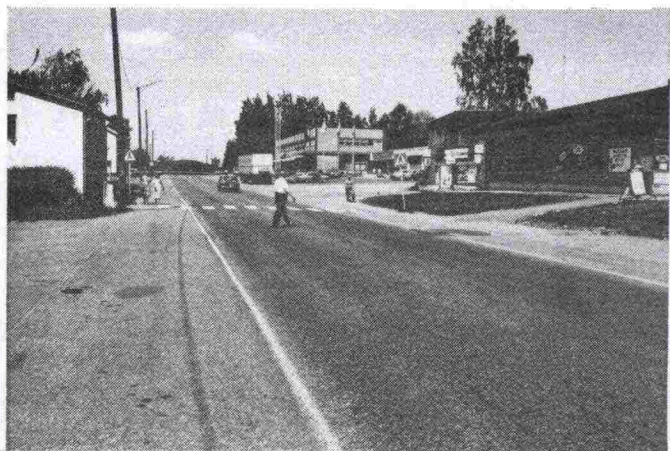
Keskustan nopeusmittauspiste. Näkymä pohjoiseen.

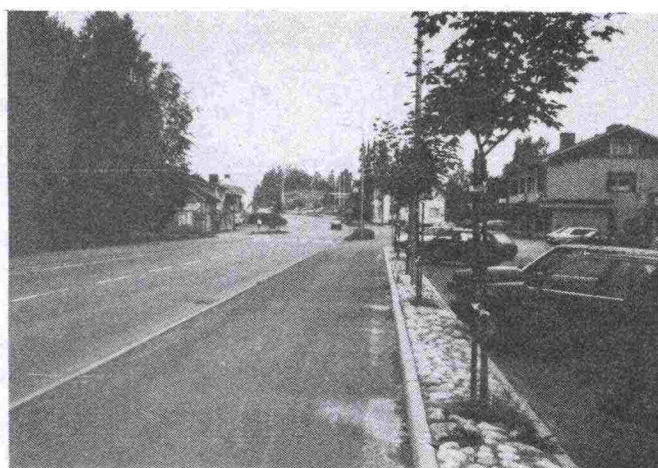
Ydinkeskustan saneerausta.
